PLUI DE LA  
PLAINE JURASSIENNE

INVENTAIRE  
COMPLÉMENTAIRE SUR  
LES ZONES HUMIDES

## Diagnostic de zones humides réglementaires

Plan Local d'Urbanisme Intercommunale de la communauté de communes de la Plaine jurassienne

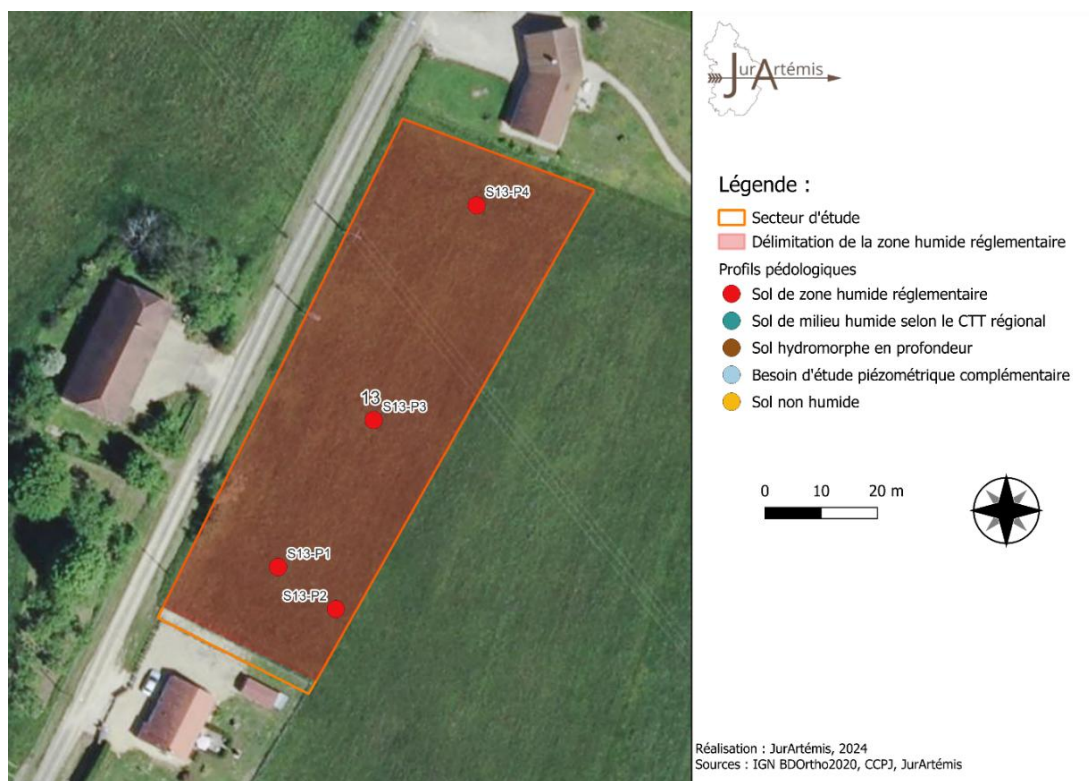
Figure 10. Délimitation de la zone humide réglementaire sur le secteur n°13

| Secteur | Commune | Classe GEPPA | Nom du sol (référentiel pédologique 2008) | Conclusion | Surface de la zone humide (m²) |
|---|---|---|---|---|---|
| 13 | Balaiseaux | Vc | Rédoxisol | <b>Zone humide réglementaire selon l'arrêté de 2009</b> | 3251,68 |

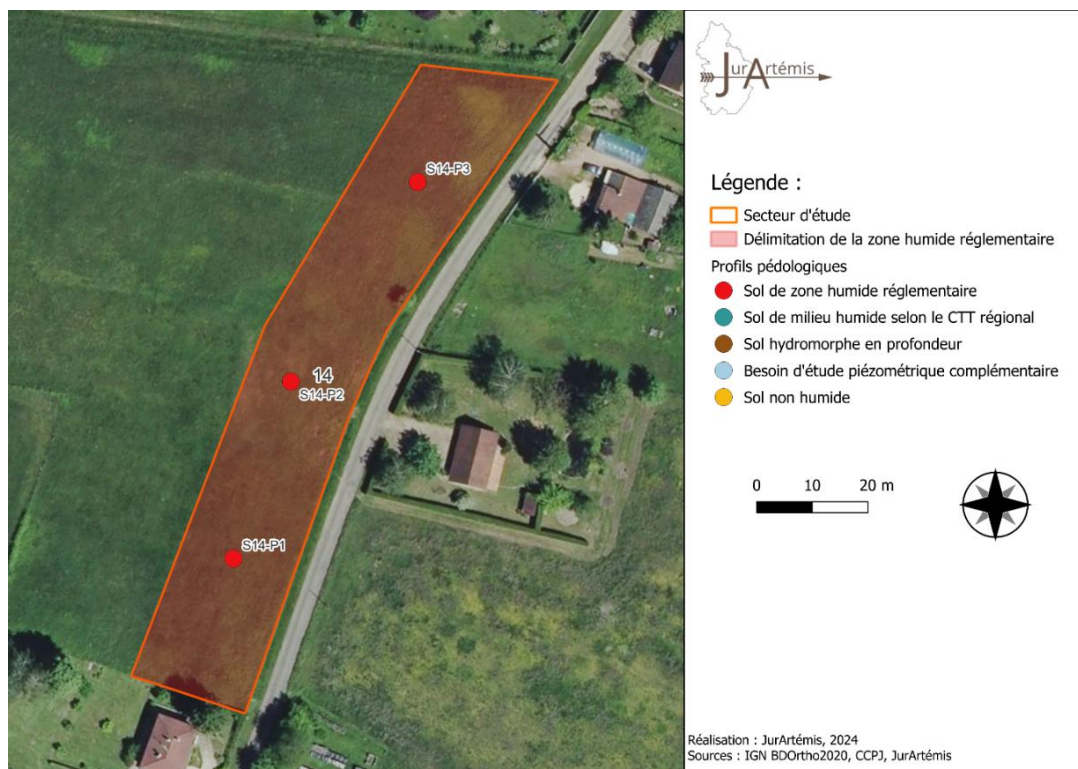
Figure 11. Délimitation de la zone humide réglementaire sur le secteur n°14

| Secteur | Commune | Classe GEPPA | Nom du sol (référentiel pédologique 2008) | Conclusion | Surface de la zone humide (m²) |
|---|---|---|---|---|---|
| 14 | Chainée des coupis | Vc | Rédoxisol | <b>Zone humide réglementaire selon l'arrêté de 2009</b> | 4540,35 |

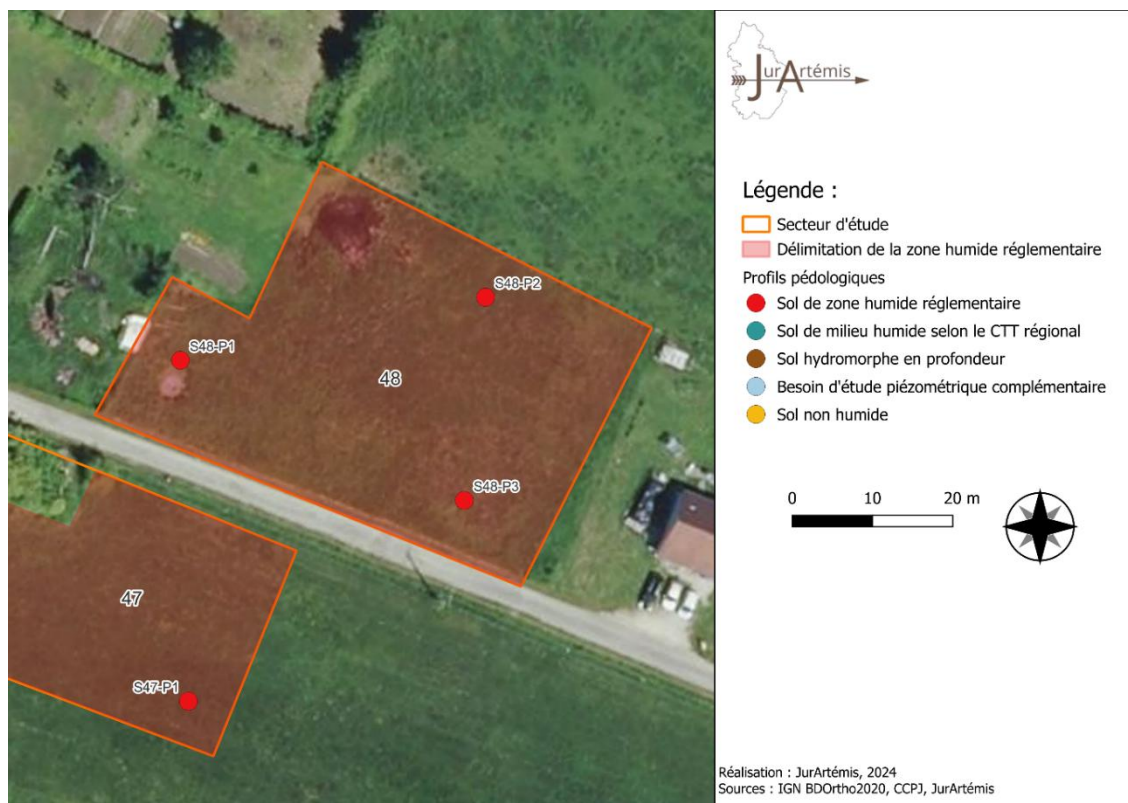
Figure 21. Délimitation de la zone humide réglementaire sur le secteur n°48

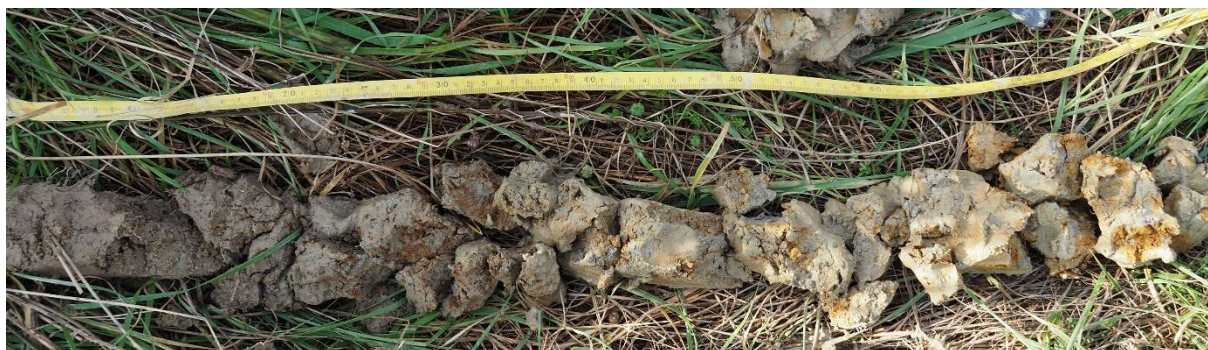
Figure 81. Secteur 12 profil n°2

- **Horizon 1 : de 0 à 20 cm**

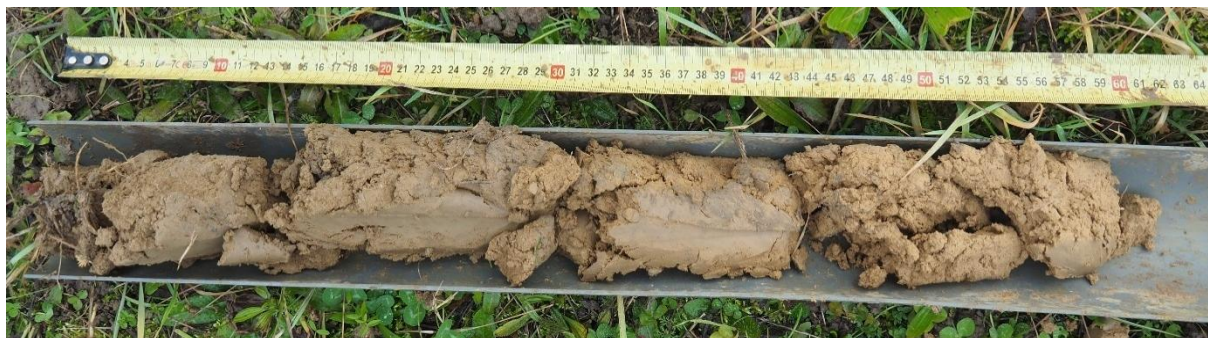
Figure 114. Secteur 19 profil n°2

- **Horizon 1 : de 0 à 20 cm**

Conclusion : Aux vues des observations, ce profil n'est pas un sol de zone humide.

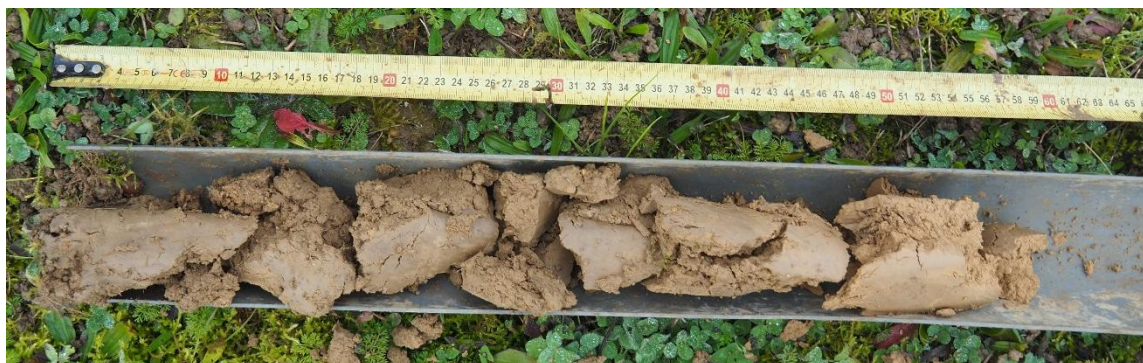
Figure 115. Secteur 19 profil n°3

- **Horizon 1 : de 0 à 20 cm**

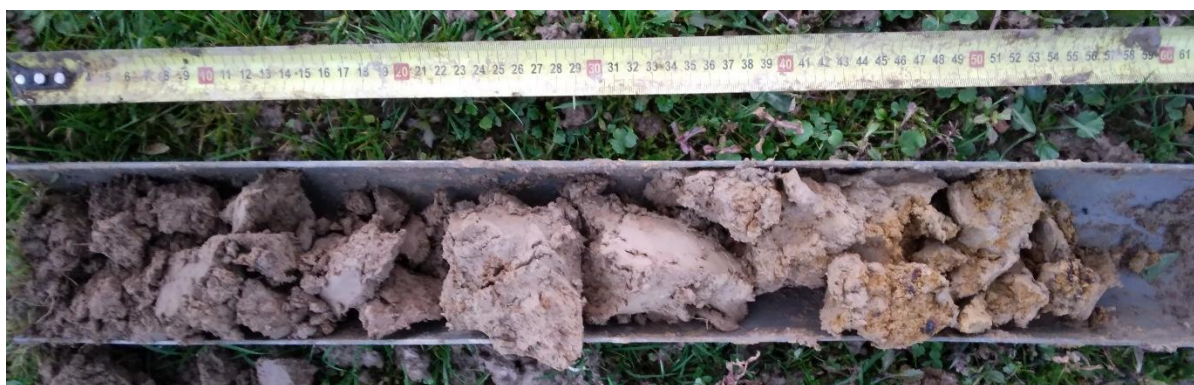
- **Horizon 1 : de 0 à 15 cm**

Il s'agit d'un horizon à texture limono-argilo-sableuse et de structure grumeleuse. Les traces d'oxydation apparaissent dès les premiers centimètres et recouvrent 10% de l'échantillon observé. Il n'y a pas de traces de réduction mais nous pouvons observer la présence de concrétions de manganèse (3%). Cet horizon est poreux.

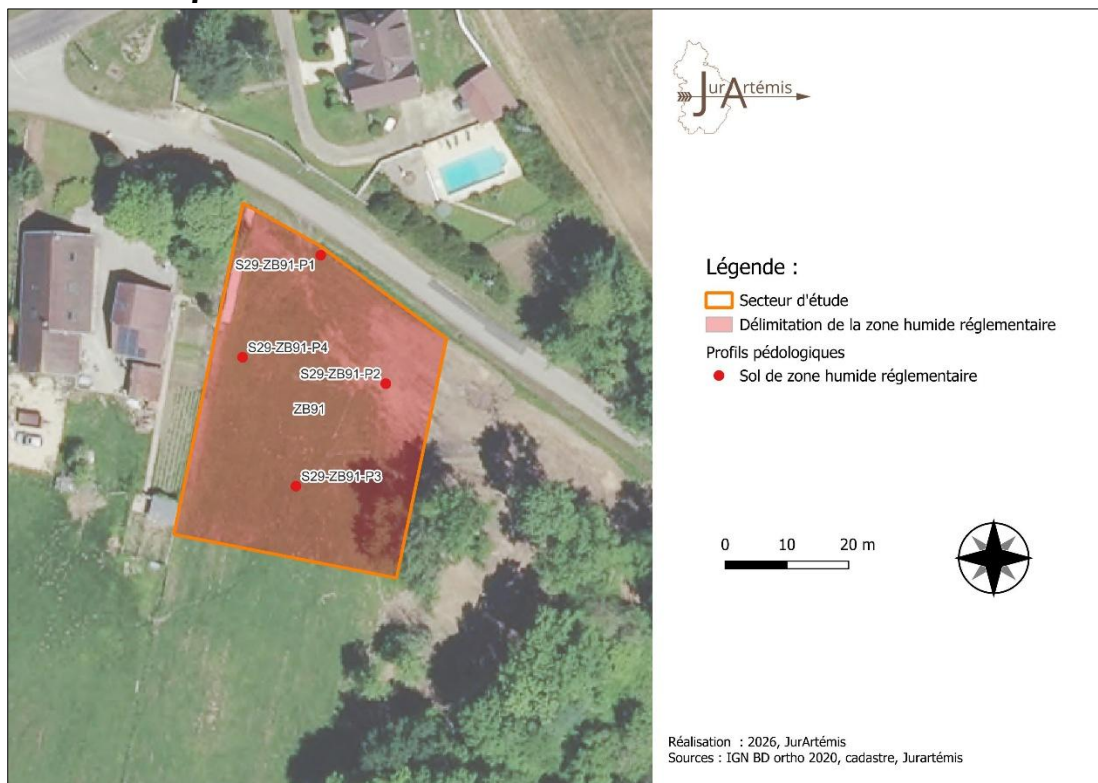
Figure 8. Délimitation de la zone humide réglementaire sur le secteur n°S29-ZB91

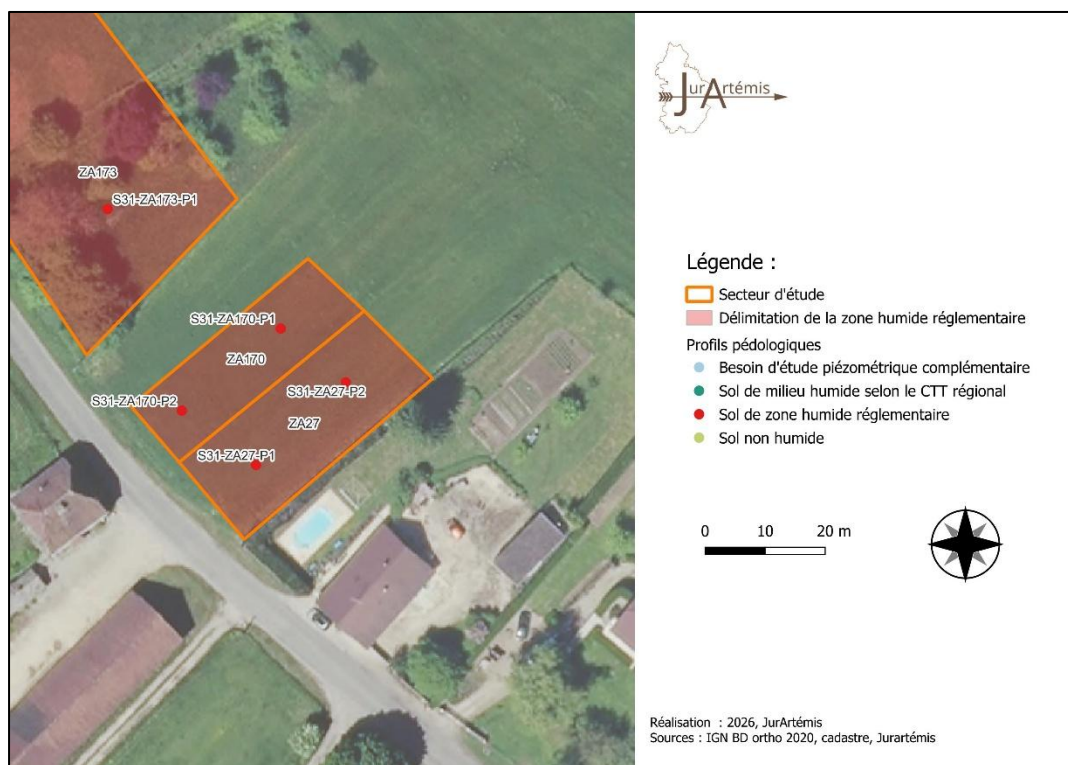
Figure 9. Délimitation de la zone humide réglementaire sur les secteurs n°S31-ZA27 et S31-ZA170

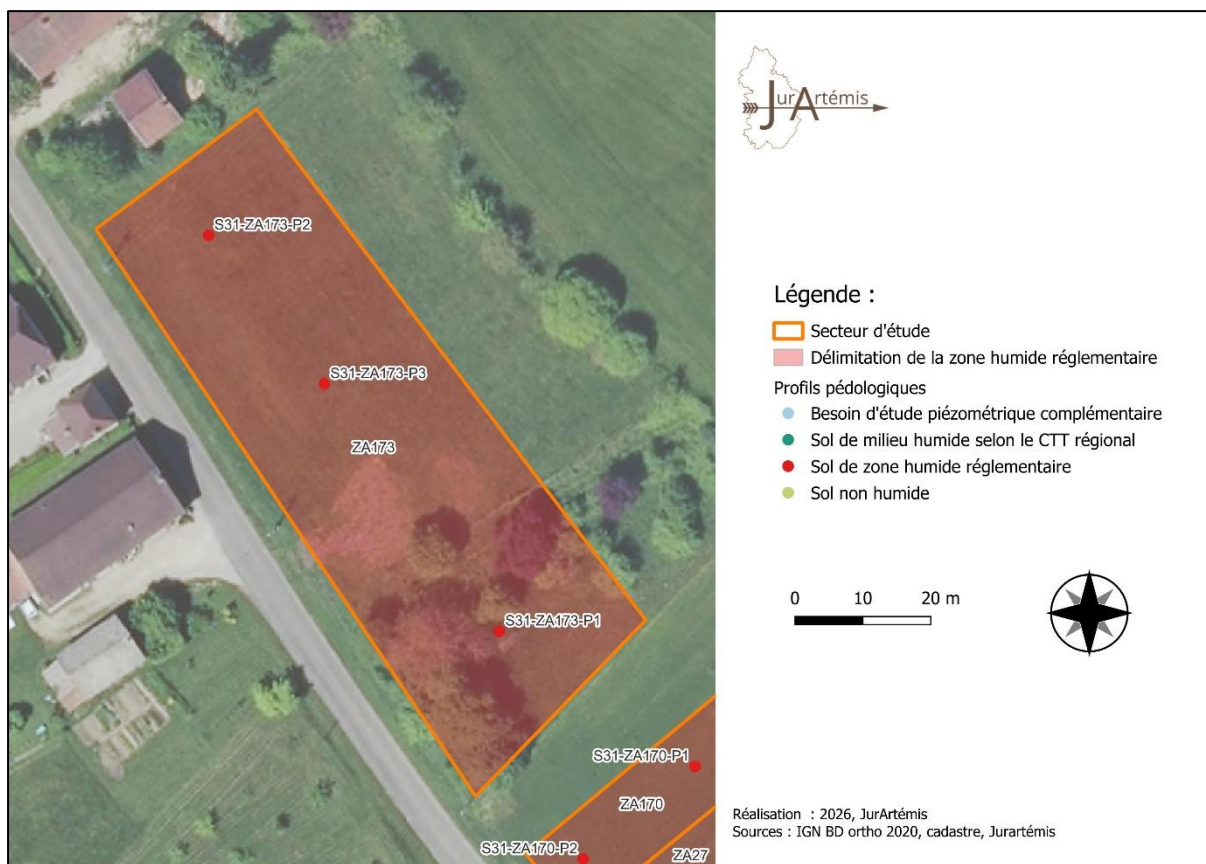
Figure 10. Délimitation de la zone humide réglementaire sur les secteurs n°S31-ZA173

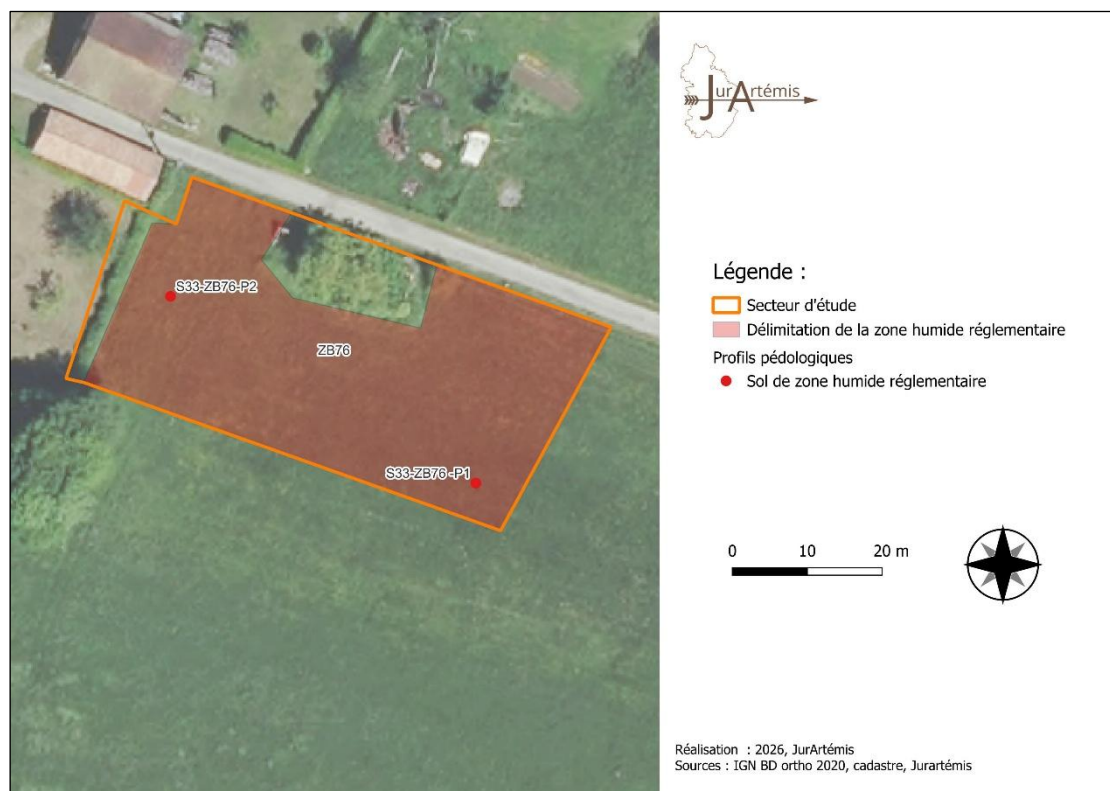
Figure 11. Délimitation de la zone humide réglementaire sur le secteur n°S33-ZB76
